Snjóflóðavarnir Bolungarvík

SKILAMAT

Desember 2016

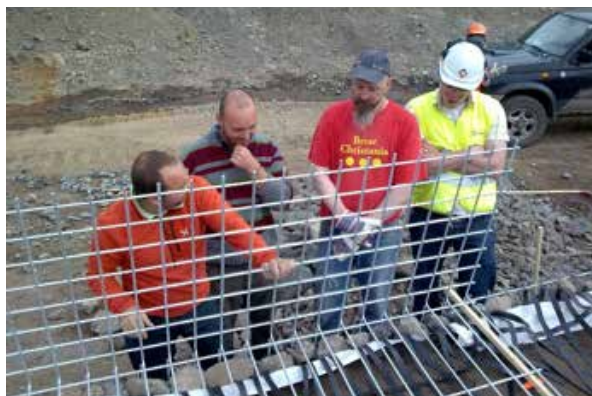
Mynd 4.

Framkvæmdir við verkið hófust í 22. júní 2009. Uppsetning á styrkingarkerfinu hófst 10. júlí undir leiðsögn sérfræðinga frá Maccaferri.

Fljótlega fór að bera á erfiðleikum við að framfylgja leiðbeiningum Maccaferri við uppsetningu grindanna og geogriddsins. Einnig kom fram útbungun grindanna og slit tengijárna. Leitað var eftir samþykki framleiðanda til að einfalda uppsetninguna og var það samþykkt.

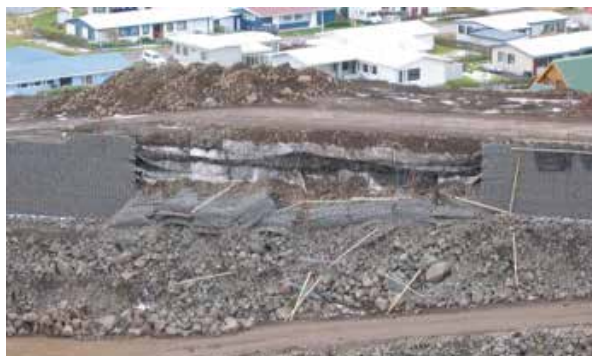
Mynd 5.

Þann 26. september hrundi hluti af netgrindunum í garðinum en fyllingin stóð. Ekki urðu slys á mönnum.

Framkvæmdir voru stöðvaðar við uppsetningu netgrinda, en áfram var haldið með þá verkþætti sem ekki voru háðir uppsetningu netgrindanna. Kallaðir voru til sérfræðingar til að meta ástæður hrunsins og tjónið sem af því hlaut. Framkvæmdum var haldið áfram og unnið til mánaðarmóta nóvember /desember.

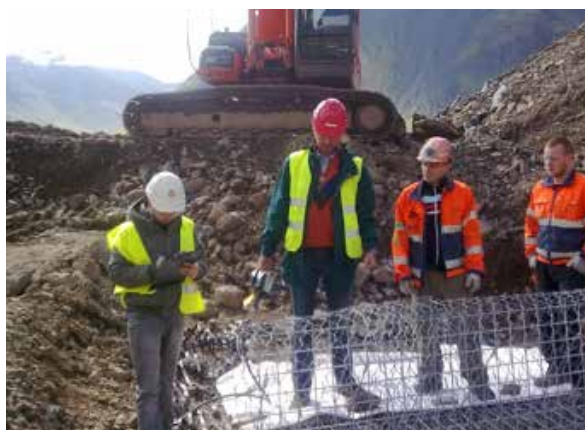
Mynd 7.

Áður en framkvæmdir hófust vorið 2010 var hönnun styrkingarkerfisins endurskoðuð af framleiðanda og íslenskum hönnuðum. Ákveðið var að rífa niður styrkingarkerfið sem búið var að setja upp og byggja frá grunni samkvæmt nýrri hönnun. Framkvæmdir við verkið hófust í síðustu viku júní. Unnið var við að taka niður grindur í styrkingarkerfinu og undirbúa önnur verk. Uppsetning á nýju styrkingarkerfi hófst 6. júlí undir leiðsögn sérfræðinga frá Maccaferri.

Unnið var jöfnum höndum við niðurrif grindanna og uppsetningu eftir nýju hönnuninni til nóvember loka.

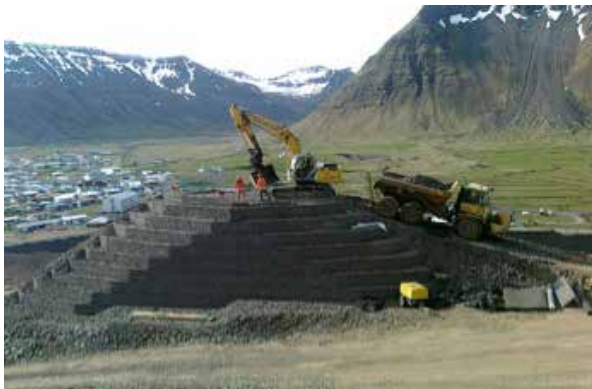
Mynd 10.

Í tengslum við viðbótarverkið og tafir sem urðu vegna hrunsins á grindum í aðalgarði, var gert samkomulag við verktaka að verklok yrðu framlengd til 1. ágúst 2012.

Unnið var til 16. desember og tókst að ljúka við 90% af grindum í aðalgarði, ljúka allveg við grindur í keilum og klára 88% af uppsetningu netgrinda í austurgarði.

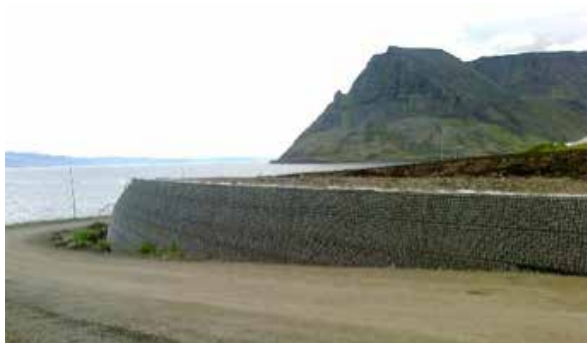
Mynd 11.

2012

Framkvæmdir við verkið hófust í lok apríl. Haldið var áfram þar sem frá var horfið við uppbyggingu aðalgarðs og austurgarðs. Unnið við ánaingarstaði, hleðslu hellulögn og fleira. Unnið var við verkið til loka ágúst þegar lokaúttekt fór fram.
